### *Onderwerp: De Wedert 3 - Amundsenhal*

**Inventarisatie Amundsenhal  
te Valkenswaard**  
Gemeente Valkenswaard

16 december 2014

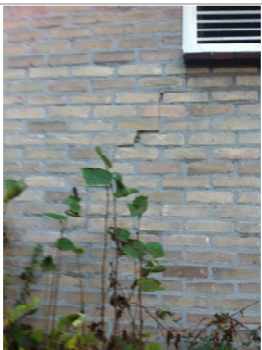
| Sporthal Amundsenhal | | | |
|---|---|---|---|
| 1. | <u>Gevel metselwerk</u><br>Scheuren metselwerk | Herstellen scheuren ter voorkoming van inwateren. | |

| Kosten instandhouding maximaal 5 jaar | | | |
|---|---|---|---|
| 1. | Herstellen gevel | 750,- | |
